Joanna Drobiec
Uniwersytet Zielonogórski, Poland

Słowa kluczowe: drewno zabytkowe, wady drewna, metody badań drewna, metody nieniszczące i semi-nieniszczące

A forest of problems

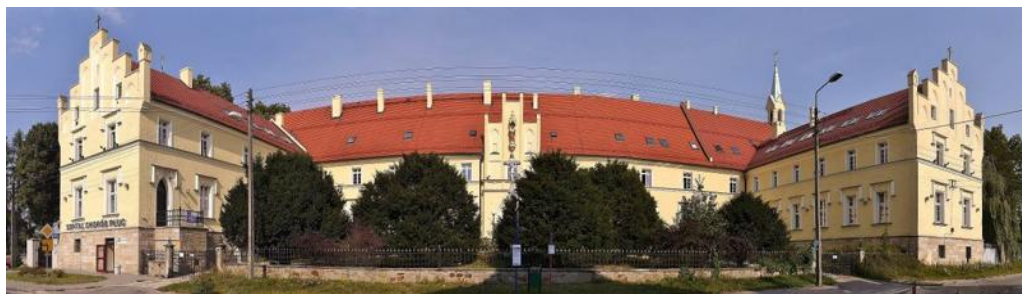
Przykładem znacznej biodeteriacji historycznej tkanki drewnianej jest więźba i stropy strychowe szpitala chorób płuc w Pilchowicach (rys. 7).

Rys. 7 Widok budynku szpitala w 2011 r. po wymianie pokrycia dachu

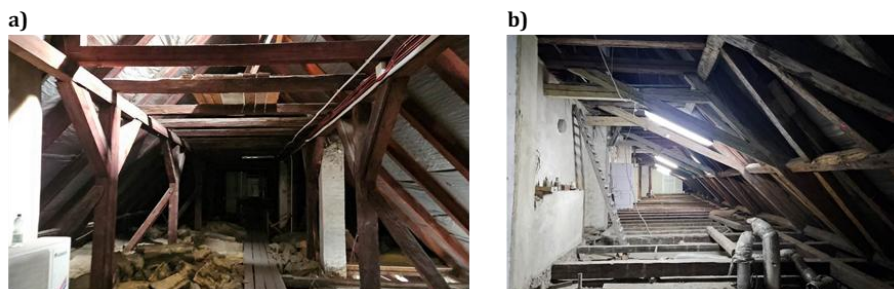
Więźba dachowa obiektu jest skomplikowana, lecz składa się z typowych elementów połączonych ze sobą. Dach starszej centralnej części budynku jest dwukondygnacyjny. W górnej partii wykonano go w postaci więźby jętkowej dwustolcowej (rys. 8a).

Rys. 8 Konstrukcja więźby starszej, środkowej części budynku:
a) część wyższa, b) część niższa

Płatwie podpierają tu końce jętek i wsparte są na stolcach opartych na murach wewnętrznych korytarza. Stolce zaopatrzone są w miecze i zabezpieczone zastrzałami wspartymi na belkach wiązarowych.

Od strony południowo-zachodniej krokwie, belki wiązarowe i belki stropu strychowego części wyższej opierają się na płatwi więźby dolnej kondygnacji. Na niższej kondygnacji płatwie górne wsparte są na stolcach leżących zabudowanych przy krokwiach. Stolce zastabilizowano dwoma poprzecznymi zastrzałami (rys. 8b). Stolce leżące opierają się na nietypowo ukształtowanej belce podporowej o przekroju ściętego trapezu. Belka podporowa oparta jest na belkach wiązarowych, a te na namurnicy.

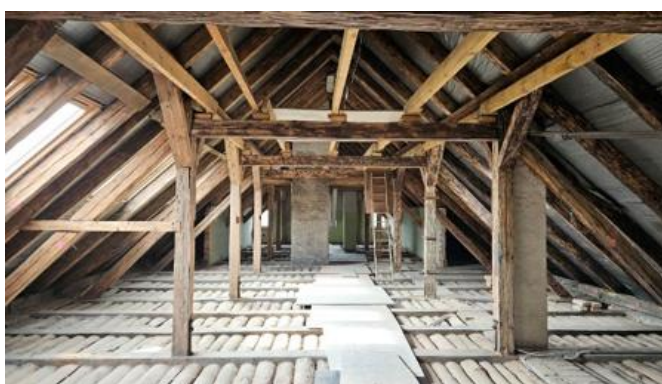
Więźba dachowa skrzydła północno-zachodniego jest jednokondygnacyjna. Jest to typowa więźba bezjętkowa płatwiowa wieszarowa dwuwieszakowa (rys. 9).

Rys. 9 Widok więźby skrzydła północno-zachodniego budynku
